ZPRÁVA O POŽÁRNÍ ZKOUŠCE NA EXPERIMENTÁLNÍM OBJEKTU V MOKRSKU

Petra Kallerová, František Wald

ÚVOD

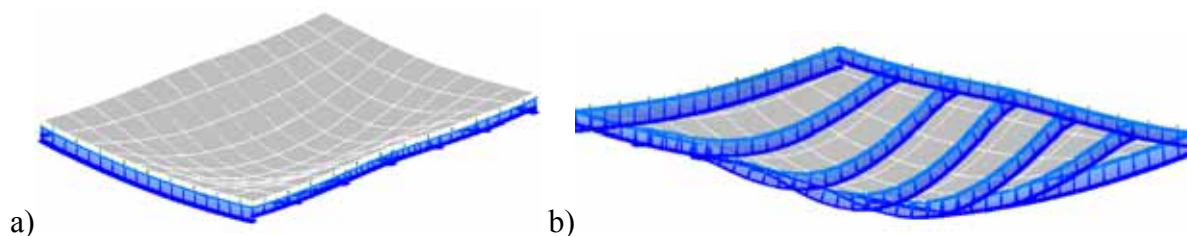
Obr. 2 Deformace a) ocelobetonové desky, b) nechráněných prolamovaných nosníků

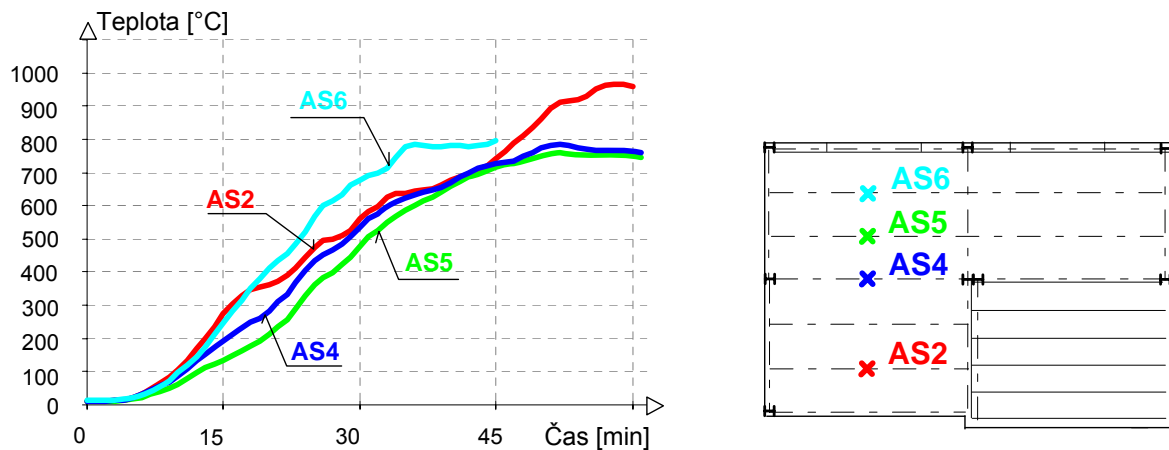
Nechráněné prolamované nosníky dosáhly ve 23. min asi 480 °C při průhybu 135 mm, viz obr. 11. Jejich únosnost se začala redukovat, viz [6], průhyb 135 mm. Ve 34. min požáru měly nosníky již teplotu 770 °C, které odpovídá únosnost asi 10 % únosnosti za běžné teploty a průhyb 378 mm, viz obr. 12. K porušení desky došlo v 62. min požáru na počátku fáze chladnutí při změřené teplotě nosníků 895 °C. V té době byla deska namáhána na asi 167 % únosnosti stanovené podle zjednodušeného návrhového modelu pro dané mechanické a požární zatížení na 3,49 kN/m².

Obr. 11 Teplota dolních pásnic ve středu prolamovaných nosníků AS2 až AS6

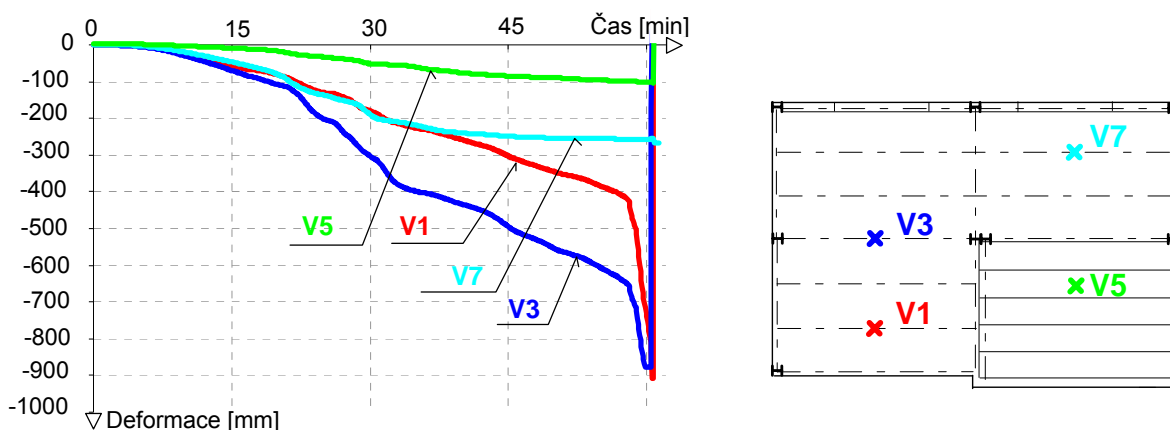
Obr. 12 Průhyb stropu, desky s prolamovanými nosníky V1 a V3, panelu s dutinami V5 a desky s nosníky s vlnitou stojinou V7

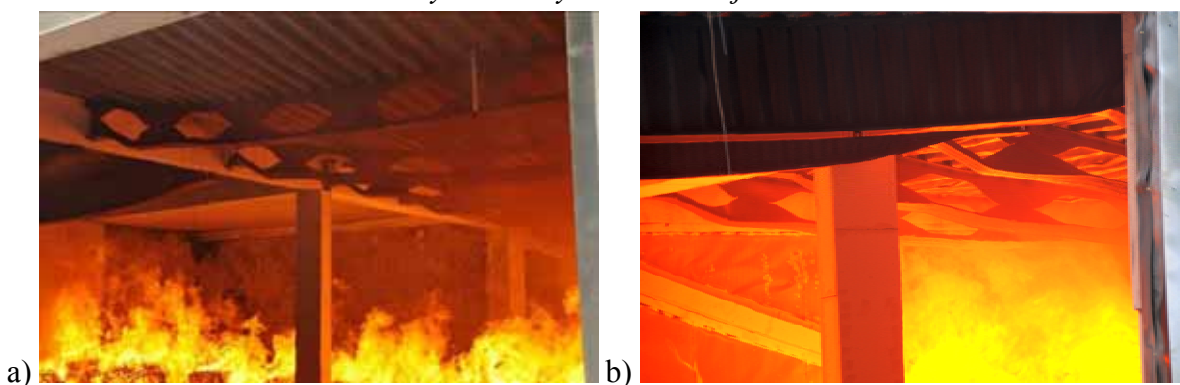
Obr. 13 Deformace ocelových nosníků smykem v 45. min, a) prolamované nosníky, b) nosníky s vlnitou stojinou

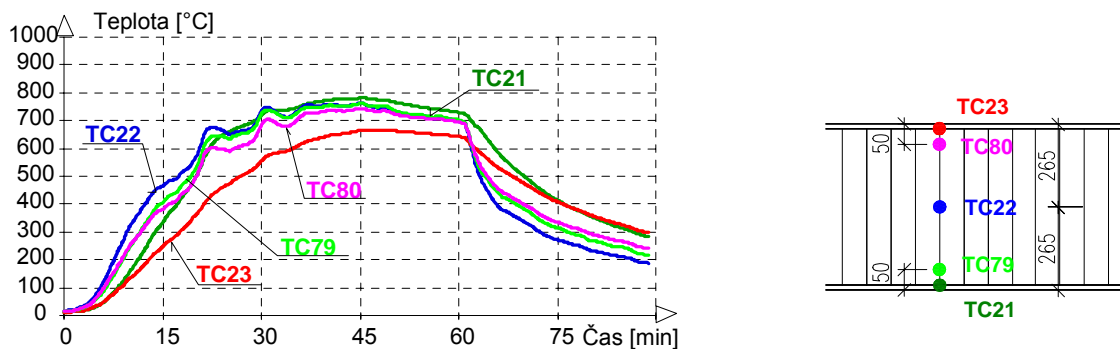
Ocelobetonovou desku nad ocelovými požárně nechráněnými nosníky s vlnitou stojinou se nepodařilo porušit. Nosníky dosáhly největšího průhybu 256 mm a nejvyšší teploty 780 °C, viz obr. 14. Membránové působení ocelobetonové desky se projevilo od 20. min požáru, kdy teplota nosníku překročila 450 °C a plně se rozvinulo ve 32. min požáru, kdy dosáhla 715 °C a únosnost nosníků byla redukována na pouze 15 % únosnosti za běžné teploty. Deformace této části konstrukce je zachycena na vizualizaci výsledků laserového skenování, viz obr. 15.

Obr. 14 Teploty na nosníku s vlnitou stojinou uprostřed rozpětí

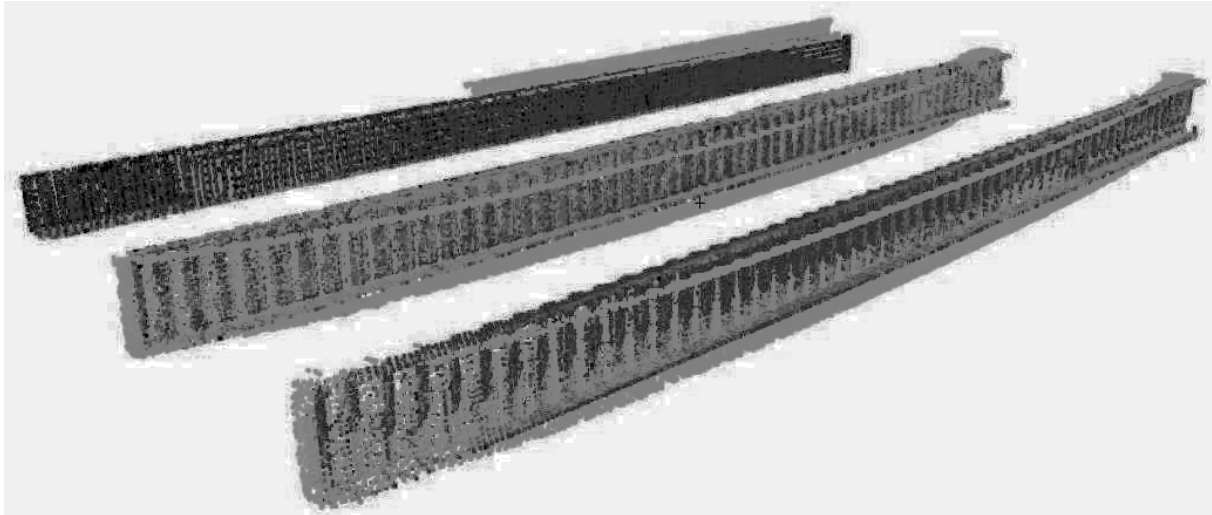
Obr. 15 Porovnání deformace nosníků s vlnitou stojinou před a po zkoušce překrytím vizualizace výsledků laserového skenování

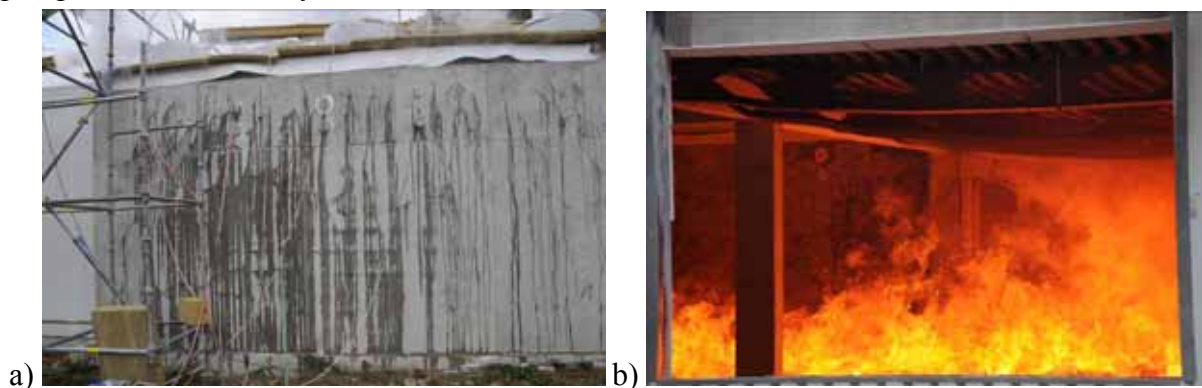
Ve dvacáté min požáru začala na vnější straně železobetonové stěny prýštit voda a na vnitřní straně beton začal explozivně oprýskávat, viz obr. 16. Tlak par postupně odštěpil povrchové vrstvy betonu a odhalil výztuž. Po zkoušce byla stěna, viz obr. 17, a nosný sloup pod průvlakem oslabeny až o 73 mm.

*Obr. 16 Betonová stěna při zvýšené teplotě
a) vylučování vody na vnější straně, b) oprýskávání betonu na vnitřní straně*

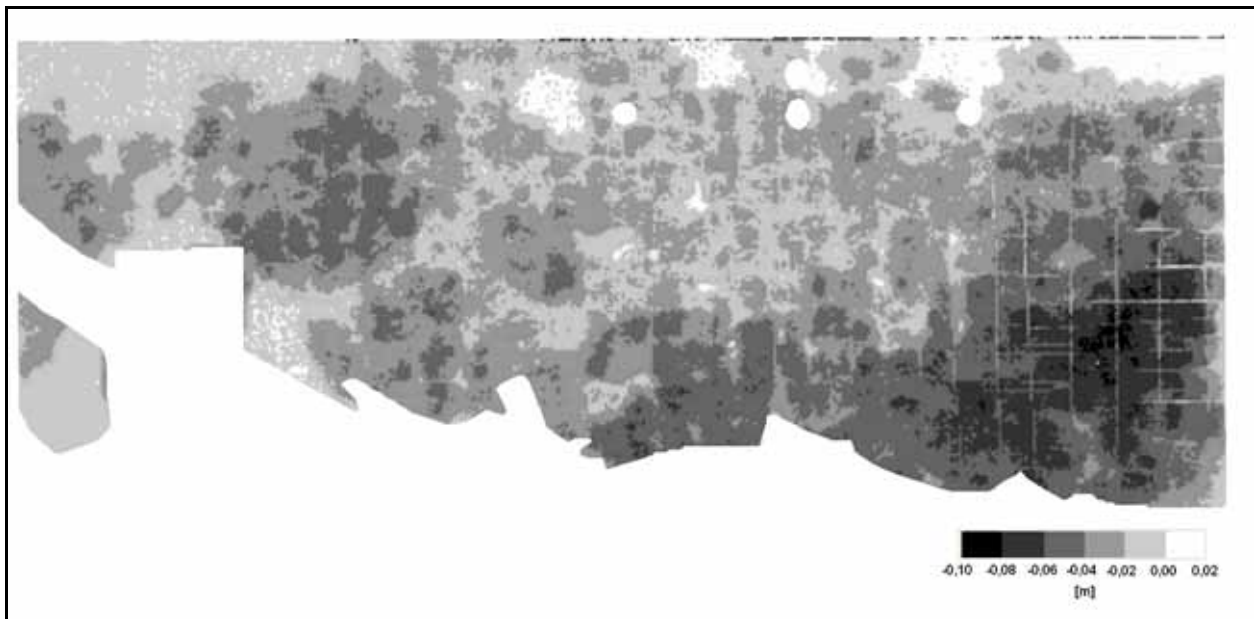
Obr. 17 Otrýskání monolitické železobetonové stěny ve vizualizaci rozdílového modelu laserového skenování

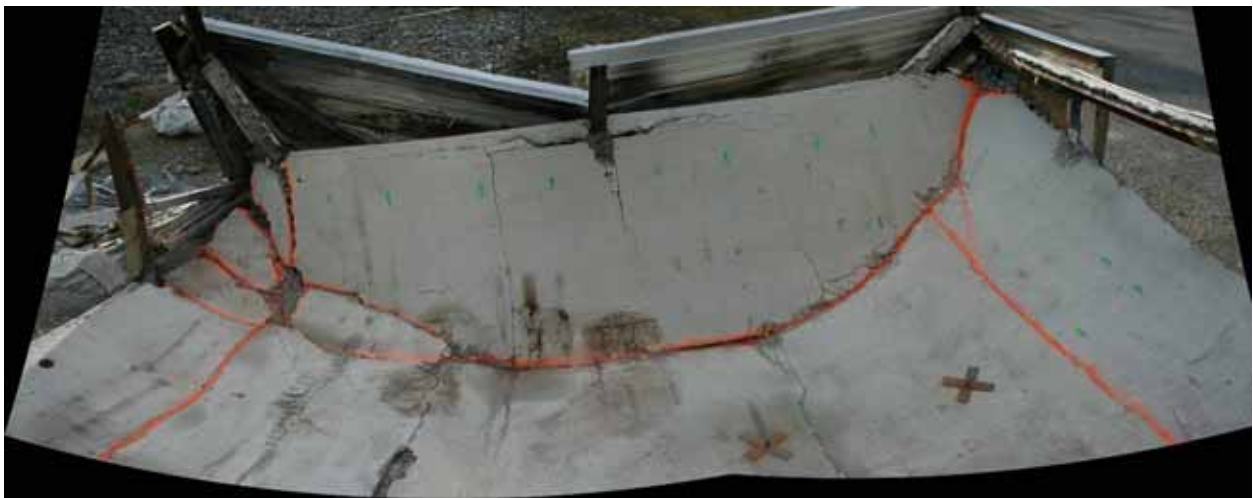
Porušení stropu experimentálního objektu nastalo prolomením ocelobetonové desky v pravém zadním rohu po ztrátě její únosnosti v tlaku v 62. min experimentu, viz obr. 19. Krajiní nosník se na vzniklé volné části porušil klopením. Vlivem otrýskání horní části železobetonového sloupu došlo k odhalení kotvení průvlatku. Při poruše krajního nosníku byla tak přípoj průvlatku na sloup namáhán na kroucení, kterým se poručil, viz obr. 20.

Obr. 19 Pohled na porušenou ocelobetonovou desku

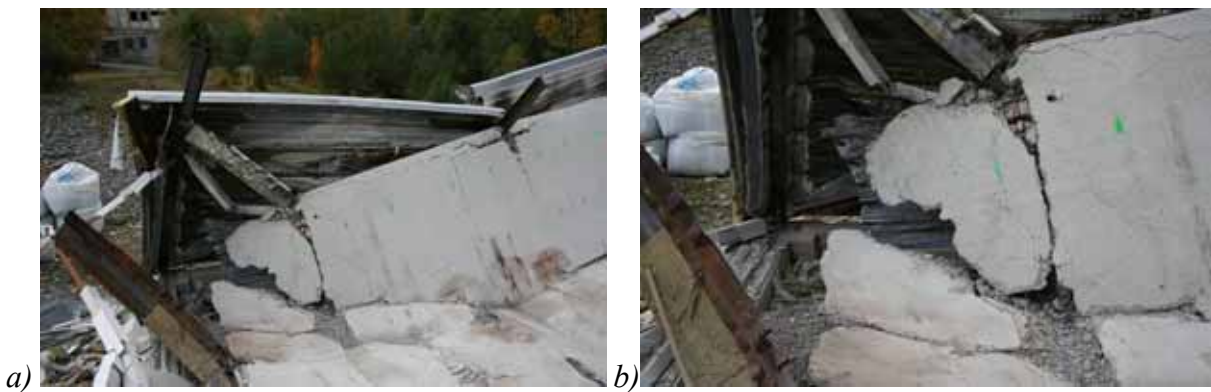
*Obr. 20 Roh ocelobetonové desky, kde začalo porušení, po zřícení,
a) okrajové nosníky, b) porušený roh desky*
