ZPRÁVA O POŽÁRNÍ ZKOUŠCE NA EXPERIMENTÁLNÍM OBJEKTU V MOKRSKU

Petra Kallerová, František Wald

ÚVOD

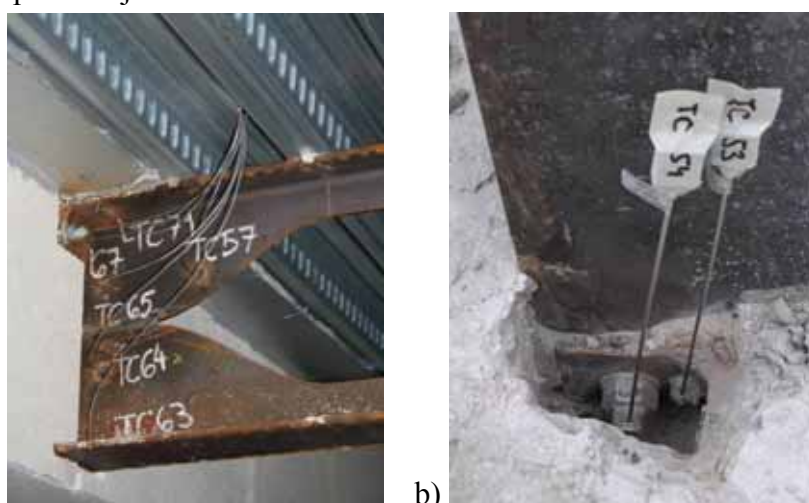
Obr. 6 Termočlánky na konstrukci a) styčník, b) šroub zabetonovaný v desce

Teplota plynu byla měřena pláštovými termočládky o průměru 3 mm a teplota nosných konstrukcí termočládky o průměru 2 mm. Teplota plynu byla měřena 14 termočládky v úrovni dolních pásnic nosníků, tj. 500 mm pod stropní deskou. Mezi okny a vzadu pod středem posledního prolamovaného nosníku byla měřena teplota po výšce požárního úseku. V ocelobetonové desce bylo umístěno 12 termočládků, na nosnících 11, ve šroubových přípojkách 37, viz obr. 6, v dutých panelech 6, v betonové stěně 16, a obvodových pláštích 24,

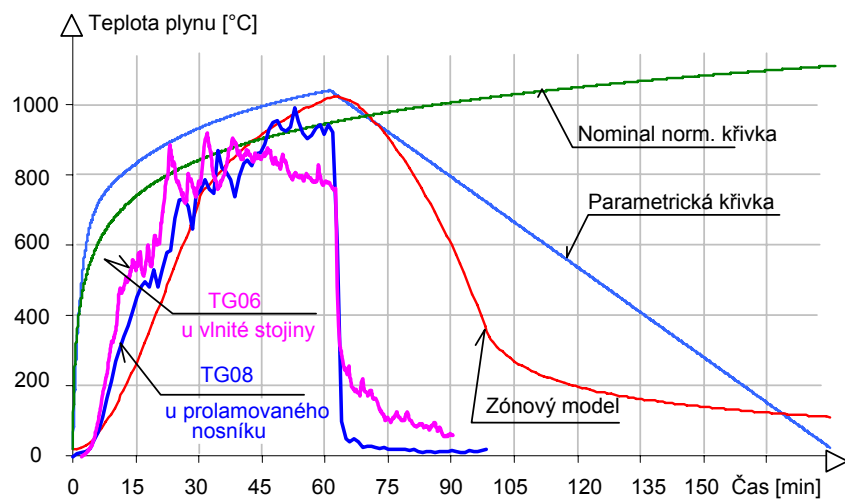
Obr. 7 Porovnání předpovědi teploty plynu s naměřenými hodnotami

Výpočty zónovým modelem a parametrickou teplotní křivkou konzervativně předpokládaly, že by teplota mohla v čase 60 min dosáhnout 1057 °C požáru, viz obr. 7. V prostoru pod betonovou deskou s prolamovanými nosníky byla naměřena nejvyšší teplota 935°C v 60. min.

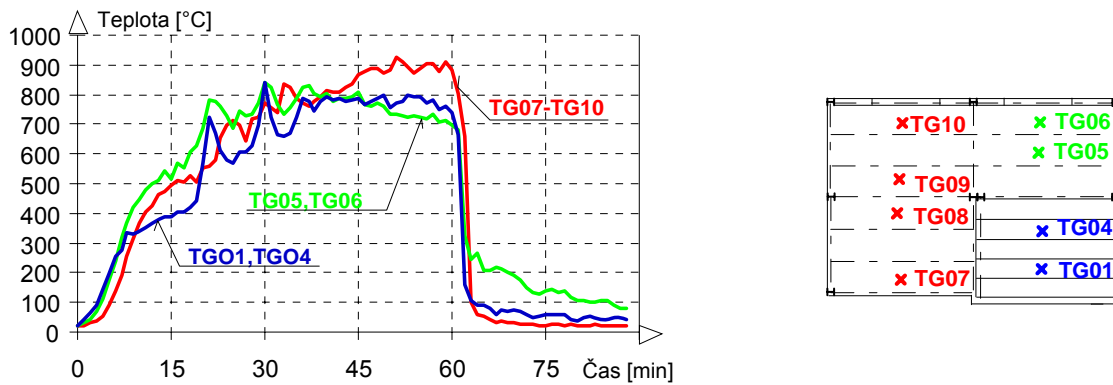
Obr. 10 Průměrné teploty plynu v polích pod prolamovanými nosníky, nosníky s vlnitými stojinami a předepnutými dutinovými panely

Vlivem odnímání tepla masivní betonovou stěnou byla levá část požárního úseku pod panely s dutinami podle předpokladu chladnější. V 21. zde došlo k nárůstu teploty na 810°C a ve 30. min na 935°C. V 58. min zde teplota plynu dosáhla 855 °C. Průběh teploty plynu na čase byla velmi blízký závislosti, kterou popisuje nominální teplotní křivka, viz [5]. Na obrázku je zachycena i předpověď pomocí parametrické teplotní křivky a zónovým modelem. Na obr. 7 je vidět, že v přední levé části byla změřena vyšší teplota plynu, což je obecně způsobeno na začátku požáru vyššími teplotami vepředu požárního úseku a mírným větrem. Stěna s okny je situována pod 21° na SV. Na počátku zkoušky u objektu převažoval podle měření meteorologické stanice mírný západní vítr, viz obr. 8a. V průběhu zkoušky došlo k otočení větru a po snížení povrchu odhořívajícího paliva v přední části požárního úseku byla změřena nejvyšší teplota v zadní části požárního úseku pod prolamovanými nosníky, viz obr. 8b. Graf na obr. 9 znázorňuje změřené nejvyšší rychlosti větru meteorologickou stanicí, která byla umístěna ve výšce 4 m na severní straně západního lešení. Průměrné teploty plynu v jednotlivých čistých požárního úseku jsou zachyceny na obr. 10.

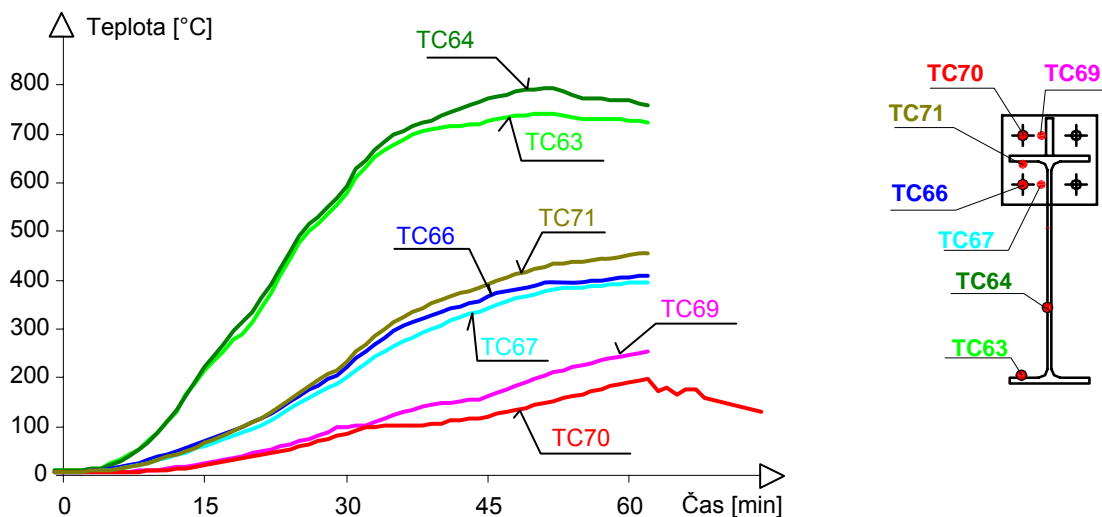
Obr. 18 Teploty ve styčnicku prolamovaného nosníku AS5

Součástí zkoušky byl vývoj spojů se zvýšenou požární odolností, které se dosahuje jejich zakrytím v betonové desce. Teplota dolní části přípoje dosáhla 520°C při teplotě nosníku 935°C. Teplota horní části přípoje, která byla zakryta ocelobetonovou deskou, nepřekročila 195 °C. Spoje se před porušením desky plasticky deformovaly. Na obr. 18 je vykreslen průběh teploty ve styčnicku prolamovaného nosníku AS5 na chráněný průvlak v závislosti na čase.
